# TH BINGEN

Die Sanierung des Morbachweihers in 67700 Niederkirchen

Hausarbeit im Modul Landschaftsökologie WS 2021/22

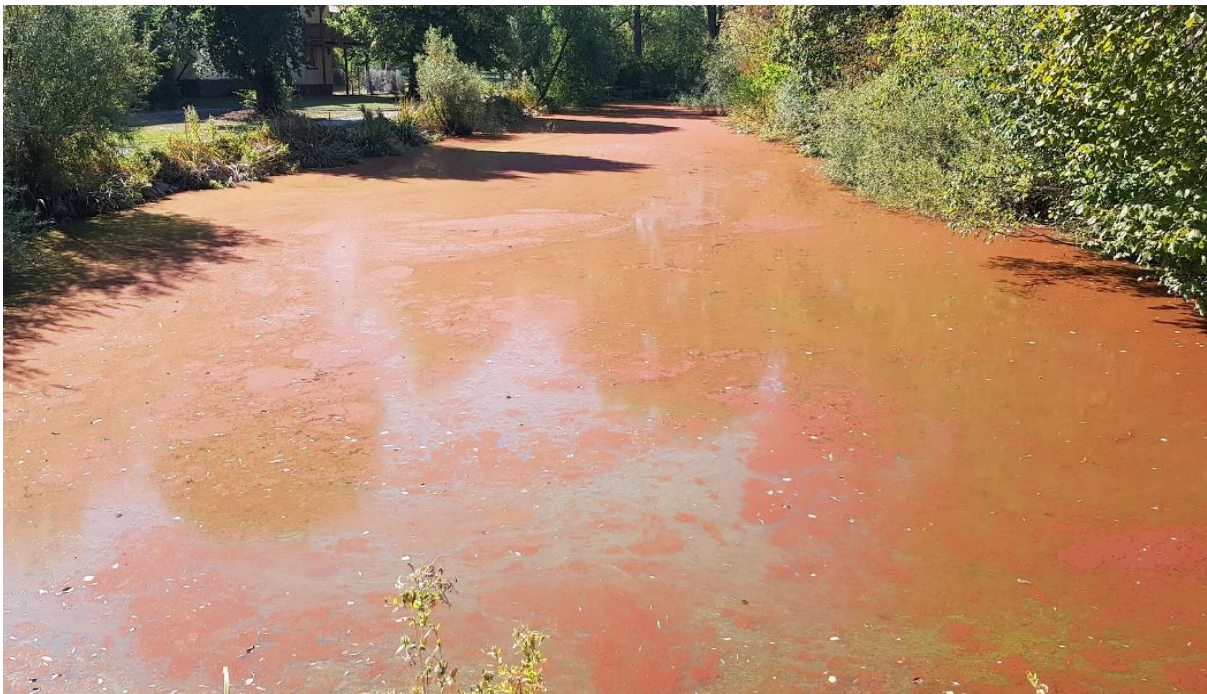
[Abb. 1] Morbachweiher im August 2020, Quelle: Fritz Walter, 2021

Wie auf den Bildern zu erkennen, bilden sich im Frühjahr und Sommer rote Cyanobakterien. Rote Cyanobakterien produzieren giftige Dämpfe und sind für Tiere sowie für den Menschen gesundheitsschädlich. Außerdem belästigt der Geruch die Gemeindemitglieder und das Landschaftsbild wird in Mitleidenschaft gezogen, dadurch verliert der Weiher seine Erholungswirkung. Die Lebensqualität der angrenzenden Hausbewohner:innen nimmt ab.

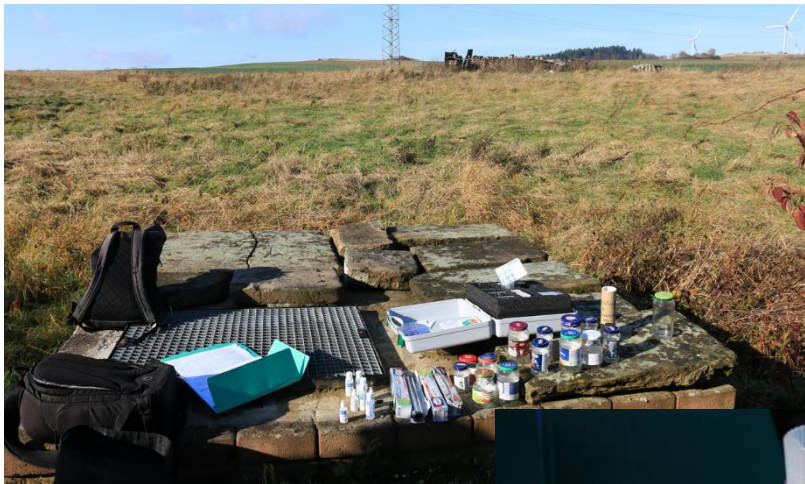
[Abb. 2]: Quelle, Foto: TH, Bingen, Joel Bringewat 2021

Um nachvollziehen zu können ob eine Eutrophierung verantwortlich für die rapide Entwicklung der Cyanobakterien im Frühjahr und Sommer ist, wurden Messungen an der Quelle, Mündung, Ufer und an der Abflussoberfläche durchgeführt. Gegenstand der Untersuchung waren der pH-Wert, die Leitfähigkeit, die Temperatur des Gewässers, Ammonium-, Nitrat-, Nitrit-, Ortho-Phosphatgehalt. Auffällig waren vor allem die hohen Nitrat-Werte im Quellen und Mündungsbereich.

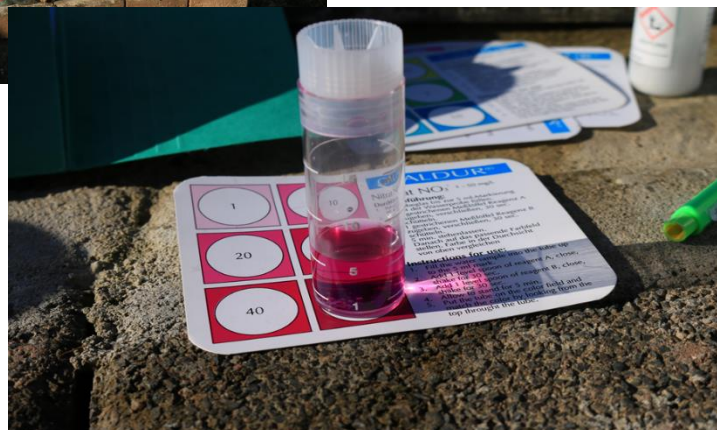
[Abb.3] Messung der Nitratkonzentration, Foto: TH Bingen, Joel Bringewat 2021

Messwerte
Temperatur in °C	<b>10,1</b>
pH-Wert	<b>6,39</b>
Leitfähigkeit µs/cm	<b>316</b>
Ammonium [mg/l]	<b>0,25</b>
Nitrit [mg/l]	<b>0,05</b>
Nitrat [mg/l]	<b>50</b>
Ortho-Phosphat [mg/l]	<b>0,25</b>

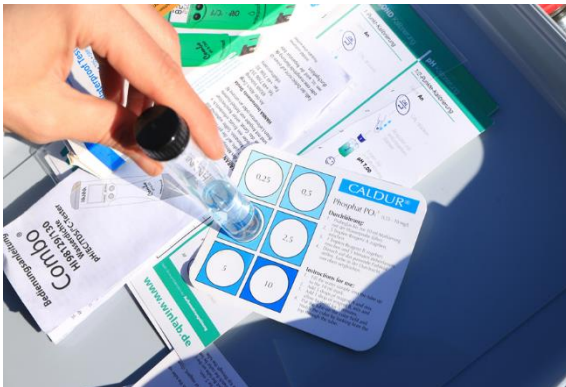
[Abb. 4] Messung der Ortho-Phosphatkonzentration, Quelle: TH Bingen, Joel Bringewat 2021

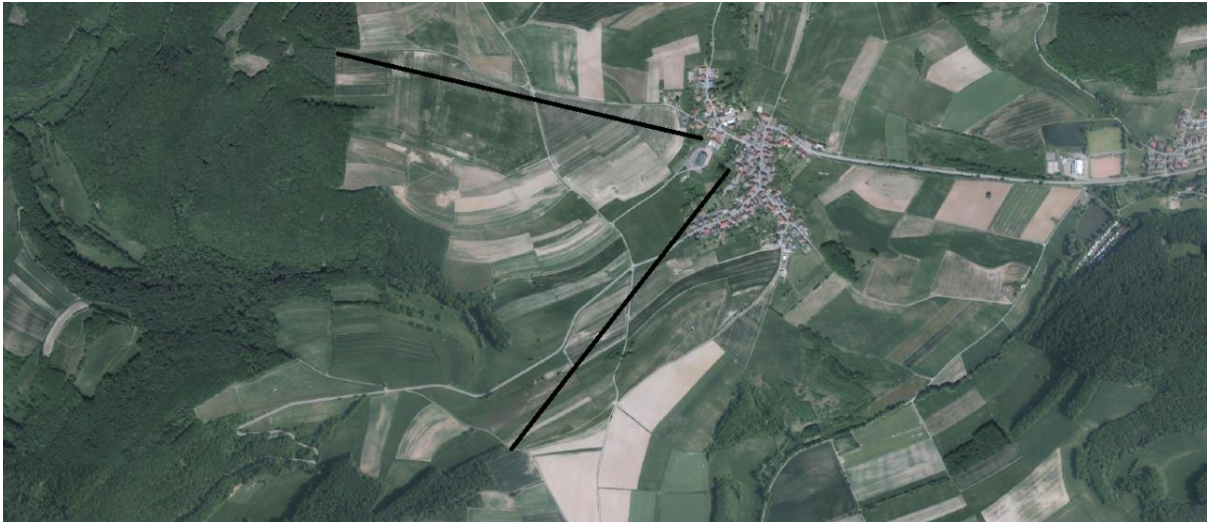
[Abb. 6] Einzugsgebiet des Morbachweihers in Anlehnung an Abbildungsquelle, Quelle: LANIS 2021

[Abb. 7] Einzugsgebiet Morbach in Anlehnung an Abbildungsquelle, Quelle: LANIS 2021

[Abb. 8] Einzugsgebiet Morbach in Anlehnung an Abbildungsquelle, Quelle: LANIS 2021

Die Abbildungen bilden den Abfluss des Oberflächenwassers und damit das Einzugsgebiet der Entwässerung des Morbachweihers ab.

Zur Erstellung des Einzugsgebietes wurde die Geländetopographie über das Programm LANIS ermittelt. Die Höhenlinien wurden senkrecht geschnitten und es wurde sich an den Höhenrücken, den höchsten Stellen des Geländes orientiert. Von dort wurden Verbindungen zum Weiher gezogen, dabei wurden die Höhenlinien im 90 Grad Winkel geschnitten. Dadurch wird erkennbar, wie groß das Gebiet ist, das den Morbachweiher mit Wasser speist. Die Abb. 8 veranschaulicht wie viel landwirtschaftlich genutzte Fläche für die Eutrophierung des Morbachweihers verantwortlich ist. Demnach müssten wahrscheinlich recht viele Landwirte kontaktiert werden.

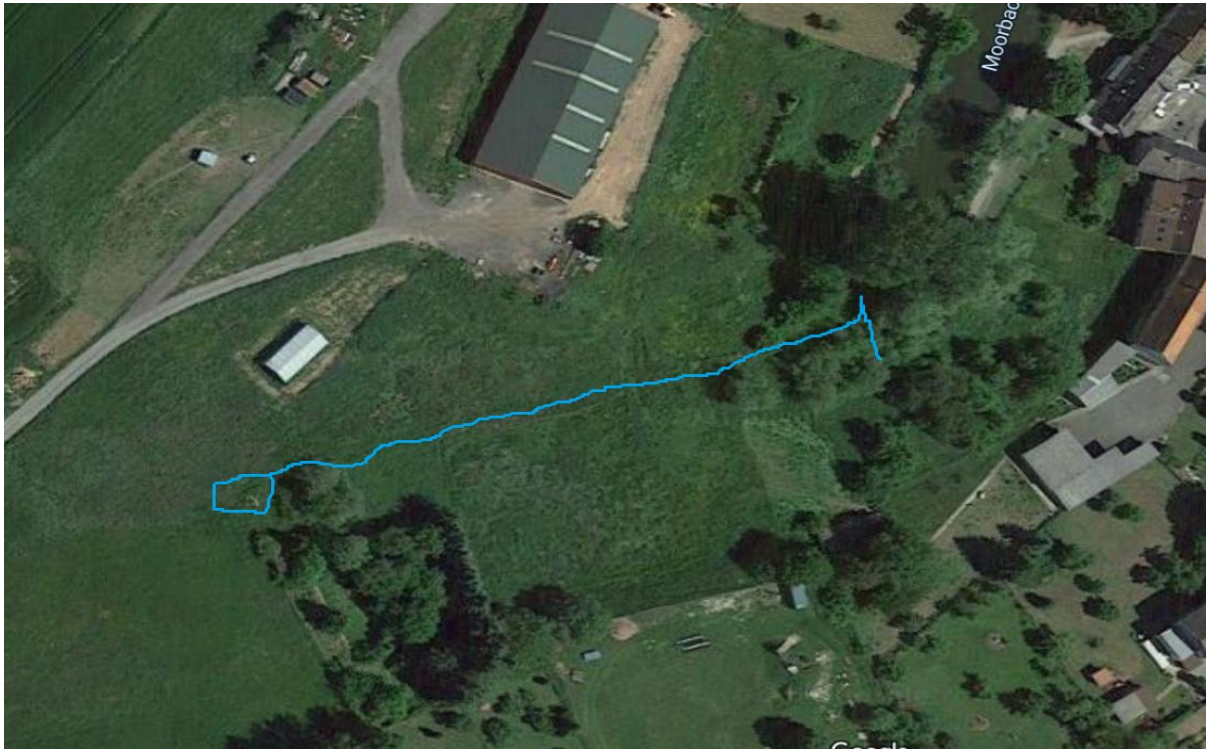
[Abb. 9] Aktueller Verlauf des Quellbaches in den Weiher in Anlehnung an Abbildungsquelle  
Quelle: Google Maps 2021

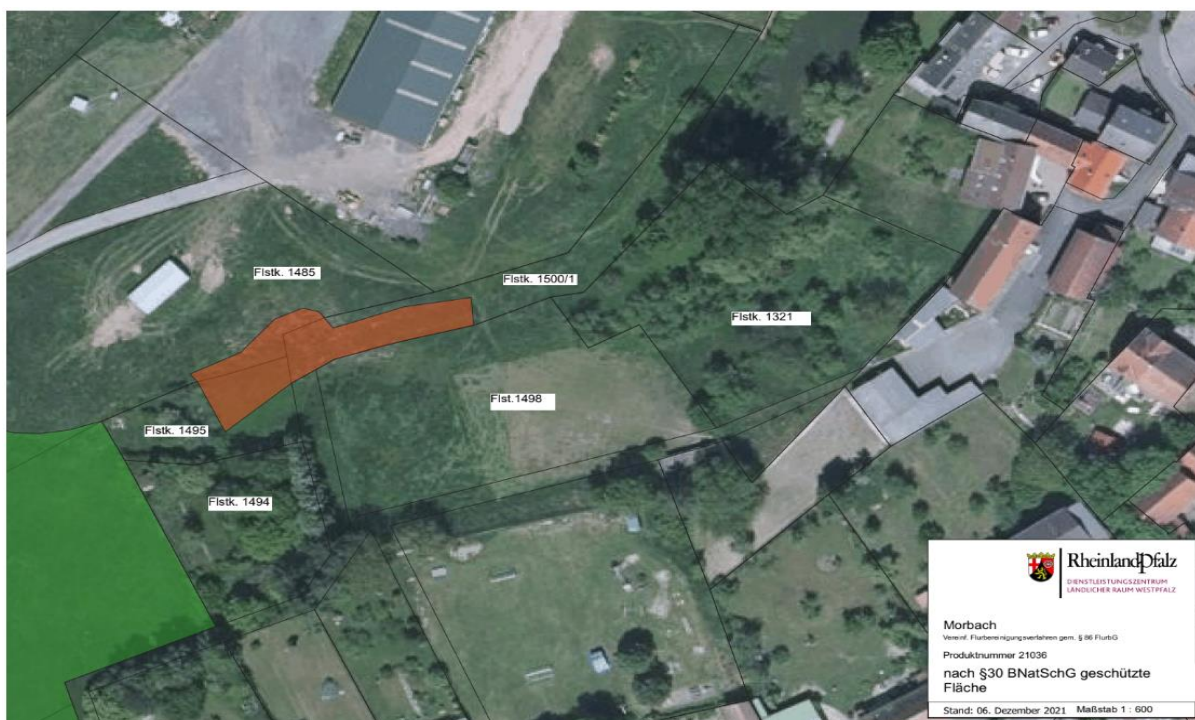
[Abb. 11] geschütztes Biotop beim Morbach in Anlehnung an Abbildungsquelle  
Quelle: Katrin Herber (Sachgebietsleiterin Landespflege) 2021

Außerdem gilt es zu beachten, dass es sich bei der im Bild orange-rot gefärbten Fläche um ein Biotop handelt, das nach § 30 BNatSchG geschützt ist. Konkret bedeutet dies, dass dort im Frühjahr besondere Pflanzen, wie das Mönchs- und Wiesenschaumkraut wachsen. Diese sind in der Konstellation und Zusammensetzung schützenswert. Man darf dort keine Pflanzen einbringen oder mit Baggern den mäandrierenden Bachverlauf herstellen. Die Herstellung des gewünschten Bachverlaufs kann allerdings durch Einbringen von Baumstämmen, die die Fließrichtung des Wassers beeinflussen, hergestellt werden. Das Wasser sucht sich dann einen neuen Weg und wäscht sich in die Wände ein. Prall und Gleithänge entstehen dadurch.

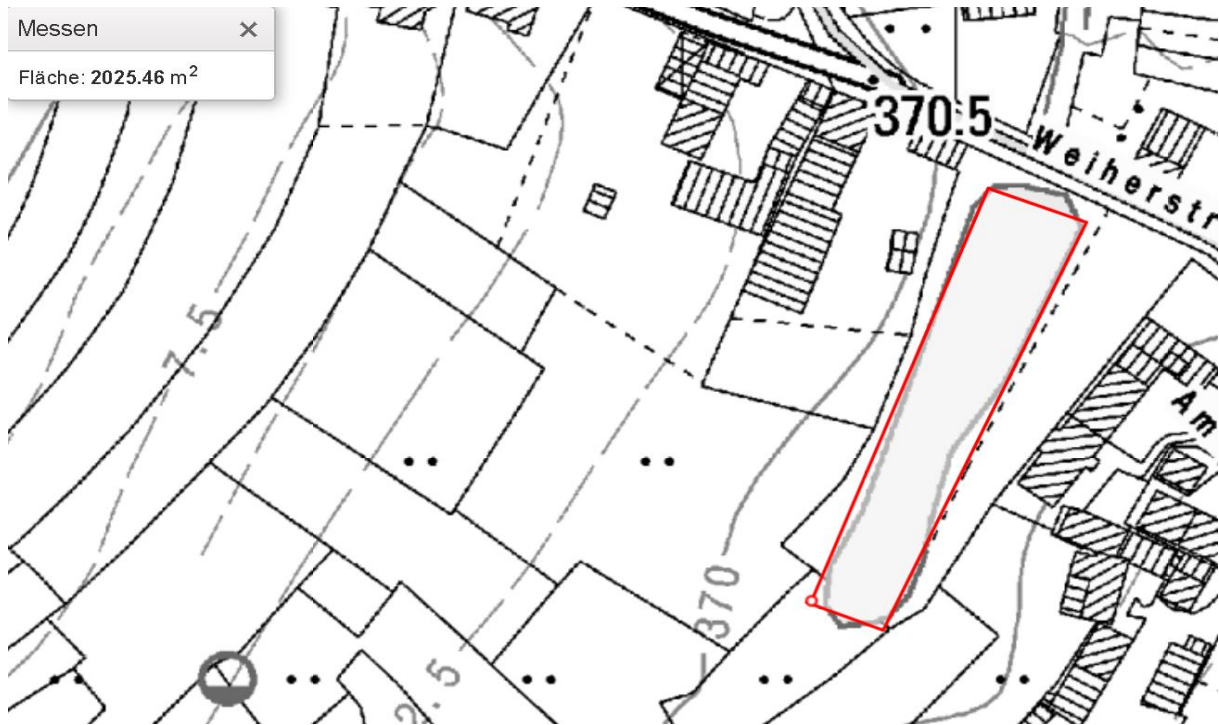
[Abb. 12] Größe (2025,46 m<sup>2</sup>) des Weihers in Anlehnung an Abbildungsquelle  
Quelle: LANIS 2021

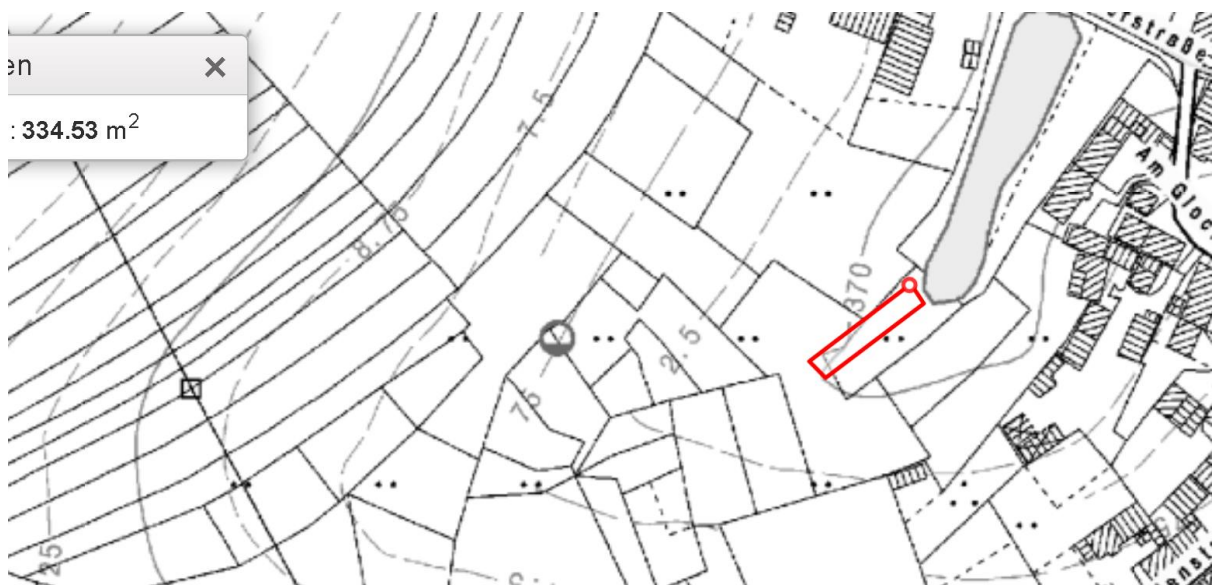
[Abb. 13] Verbreiterung des Quellbaches in Anlehnung an Abbildungsquelle  
Quelle: LANIS 2021

Die Verbreiterung des Quellbaches zu einer sumpfigen Rinne, wird eine Fläche von ca. 334,53 m<sup>2</sup> in Anspruch nehmen.  
Nach der ungefähren Einschätzung, wie viel Fläche benötigt wird, muss die Frage der Finanzierungsmöglichkeit gestellt werden.
